被災地 派遣支援活動の報告

保健師と環境衛生監視員とが連携して

文京区文京保健所
中臣昌広

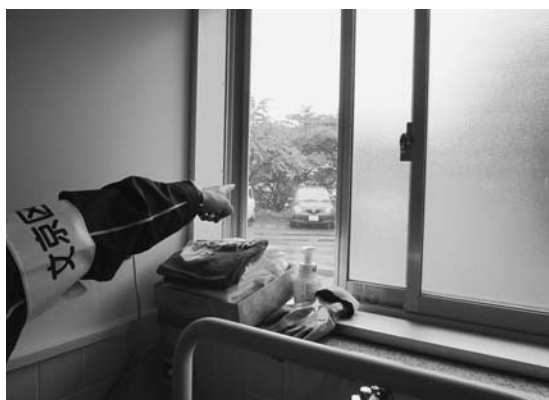
写真1 施設の点検

環境衛生監視員が主になって施設の点検をしました。ハエなど虫の発生状況、網戸の有無、トイレの清潔、手洗いのせっけん・消毒剤の有無等を点検しました(写真1)。

各避難所の問題点を挙げました。例えば、中学校の体育館の場合、こうなりました。ハエの飛来、トイレに網戸なし、玄関からハエが入る、段ボール内の野菜にハエがつく、布団が干せない、でした。

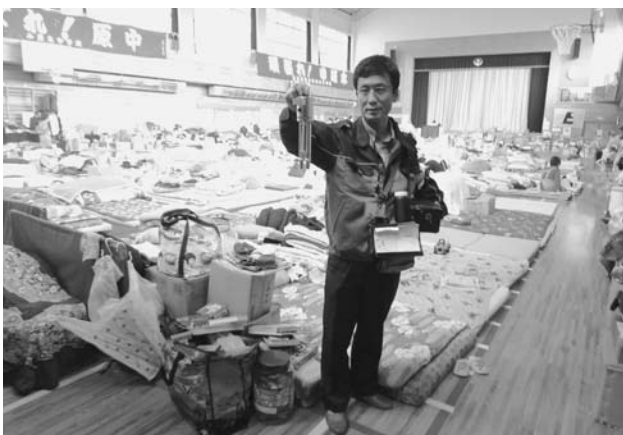
写真2 空気環境の測定

環境衛生監視員が、避難所内の空気環境を測定しました(写真2)。測定項目は、温度、湿度、一酸化炭素、二酸化炭素、浮遊粉じん量です。

浮遊粉じん量は、生活者が25人のG園(1)で0・07ミリグラムでした(写真2)。ほかより高い数値は、昼間子どもたちの遊び場所になっているからです。埃が舞い上がっていました。

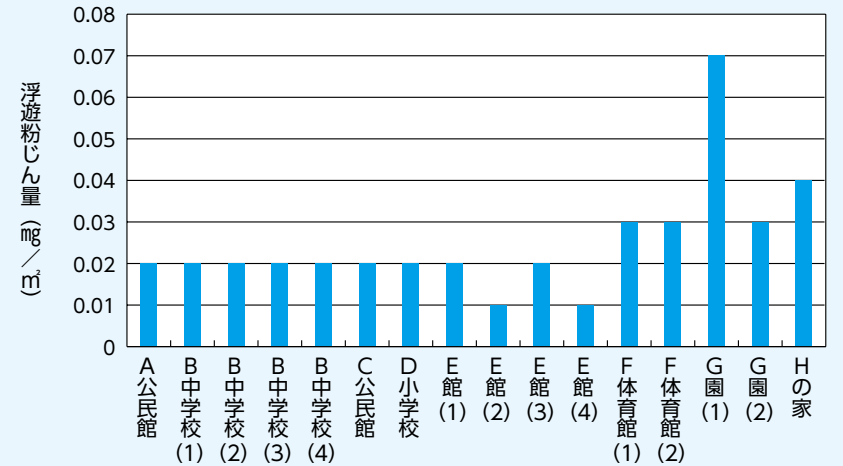
図2 各避難所の浮遊粉じん量

※ (1) ~ (4) は避難所の測定ポイント
